# โครงการสำรวจความแข็งแรงของระบบโครงสร้างอาคาร หลังภัยพิบัติคลื่นยักษ์ TSUNAMI

หลังเกิดเหตุการณ์ดังกล่าว บริษัท อรุณ ชัยเสรี คอนซัลติ้ง เอนจิเนียริ่ง จำกัด ได้รับเกียรติให้เป็นผู้สำรวจสภาพความสมบูรณ์ ความแข็งแรงของโครงสร้างกลุ่มอาคารขนาดใหญ่แห่งหนึ่ง ตั้งอยู่ที่เขาหลัก อ.ตะกั่วป่า จ.พังงา เพื่อปรับปรุงและฟื้นฟูให้สามารถกลับมาใช้งานได้อีกครั้ง

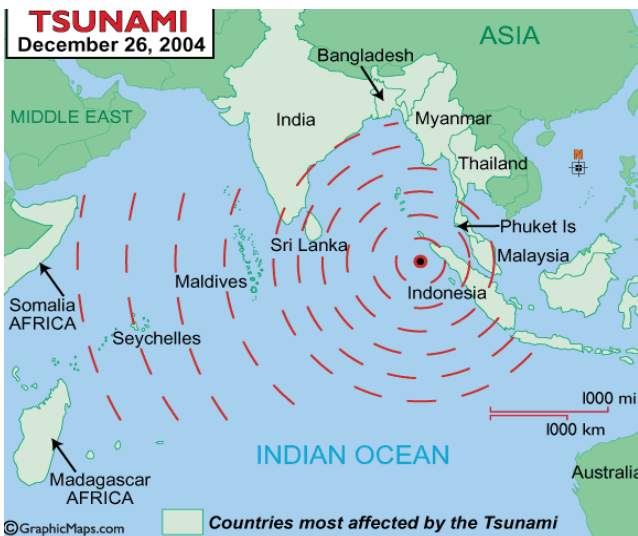
รูปที่ 1 ตำแหน่งที่เกิดแผ่นดินไหวและแนวคลื่นยักษ์ TSUNAMI (ภาพจาก [www.worldatlas.com/aatlas/infopage/tsunami.com](http://www.worldatlas.com/aatlas/infopage/tsunami.com))

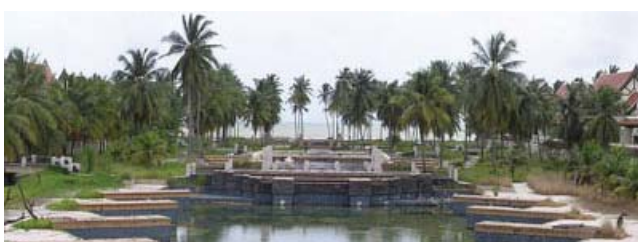
รูปที่ 2 สภาพภาพอาคารหลังเกิดเหตุการณ์ TSUNAMI

จากสภาพก่อนและหลังเหตุการณ์คลื่นยักษ์ Tsunami ถล่มชายฝั่งของประเทศไทย ดังรูปที่ 2 จะเห็นว่า ศาลาที่อยู่กลางสระว่ายน้ำ ถูกคลื่นพัดหายไปทั้งหลัง คงเหลืออยู่เพียงเศษโครงสร้างเสาทองอยู่บนพื้น ซึ่งเป็นเรื่องน่าตกใจมาก ที่เสาคอนกรีตเสริมเหล็กขนาดเส้นผ่าศูนย์กลาง 0.25 เมตร เสริมเหล็ก 8-DB16mm รองรับโครงสร้างหลังคาจำนวน 20 ต้น พังทลายลงพร้อมกัน และขาดที่โคนเสาทั้งหมด

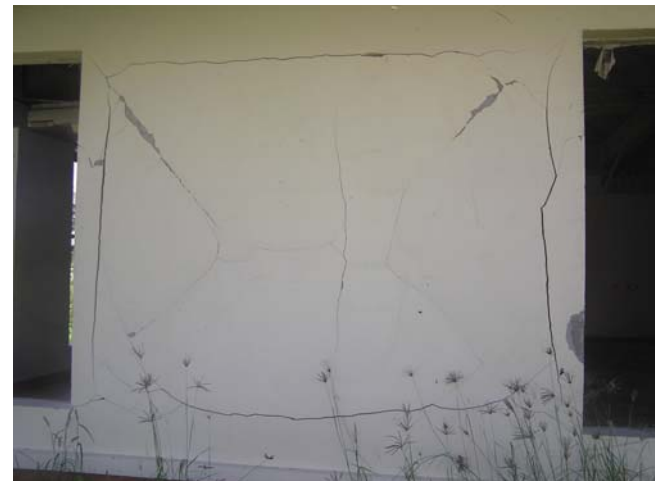
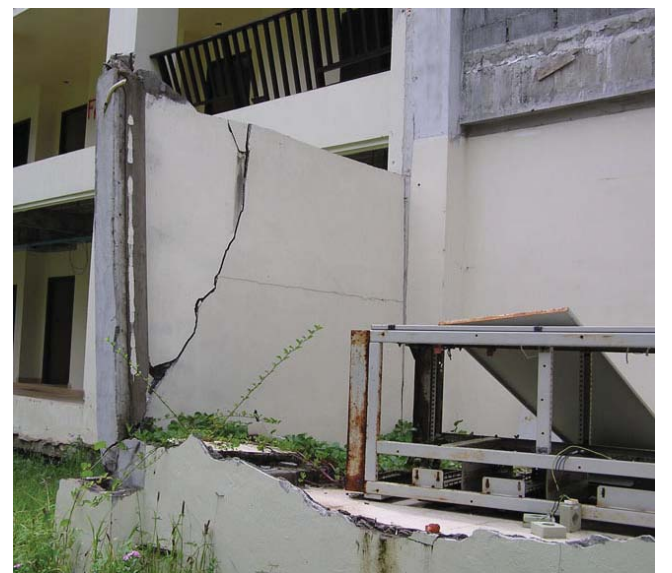
รูปที่ 3,4 การแตกร้าวของผนังก่ออิฐ จากการปะทะของคลื่น

- อาคารที่มีโครงสร้างต่อเนื่องกันหลาย ๆ UNIT เรียงเป็นแนวตั้งฉากกับหาด (ไม่ได้ตั้งขวางแนวคลื่น) ไม่ปรากฏความเสียหายต่อระบบโครงสร้างพื้น คาน เสา ฐานรากแต่อย่างใด พบความเสียหายเกิดกับผนังก่ออิฐ วัสดุตกแต่ง และงานระบบประกอบอาคารที่เกิดจากถูกน้ำท่วมและเศษวัสดุที่พัดมากับคลื่นน้ำกระแทกเสียหาย

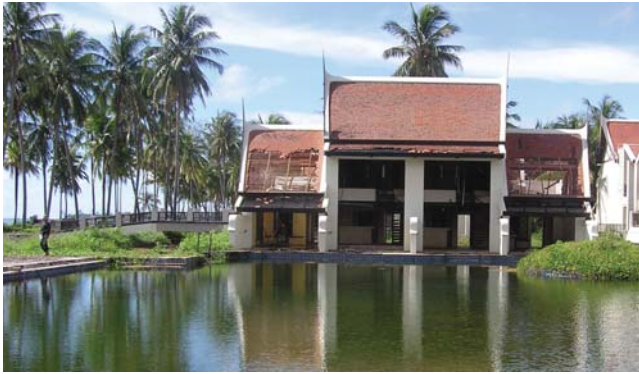
รูปที่ 5 อาคารที่ทดสอบน้ำหนักบรรทุก

ระดับความสูงของคลื่นที่กระทบกับอาคาร สามารถประเมินได้จากกระเบื้องหลังคาที่ถูกพัดหายไปตลอดทั้งแนว ดังปรากฏในรูปที่ 5 ซึ่งแสดงให้เห็นว่า คลื่นยักษ์ที่ถาโถมเข้าสู่ชายฝั่งในครั้งนี้ มีความสูงประมาณ 6-7 เมตร หรือประมาณพื้นชั้น 3 ของอาคาร นั่นหมายความว่า ท่านจะต้องขึ้นมาหลบภัยที่ชั้น 3 ของอาคาร จึงจะปลอดภัย

ตารางเมตรก่อน และในขั้นที่สอง จะเพิ่มน้ำหนักบรรทุกขึ้นอีก 1.5 เท่าของ DESIGN LOAD เป็น 300 กิโลกรัมต่อตารางเมตร ซึ่งในแต่ละขั้นตอนจะต้องค้ำน้ำหนักบรรทุกไว้ 48 ชั่วโมง เพื่อเป็นการทดสอบว่าอาคารเมื่อได้รับน้ำหนักบรรทุกในแต่ละขั้นตอนแล้วมีความเสียหายส่วนใดบ้าง

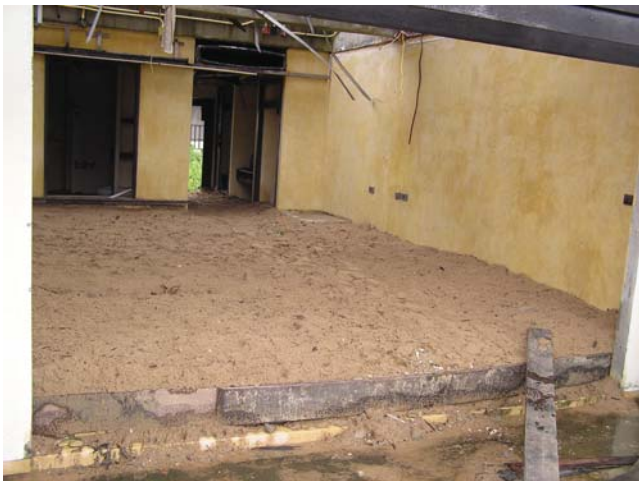
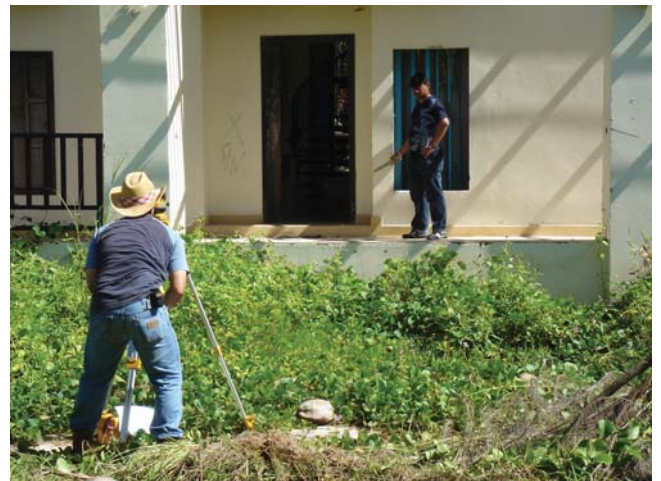
รูปที่ 7, 8 การสำรวจเพื่อวัดค่าการทรุดตัวของอาคาร ระหว่างการทดสอบน้ำหนักบรรทุก

- อาคารที่ทำ LOAD TEST พบการทรุดตัวน้อยมากไม่เกิน 0.5 มิลลิเมตร และไม่ปรากฏการแตกร้าวของโครงสร้างใด ๆ แสดงให้เห็นว่าอาคารที่อยู่ในปัจจุบันสามารถรองรับน้ำหนักบรรทุกใช้งานต่อไปได้อย่างปลอดภัย

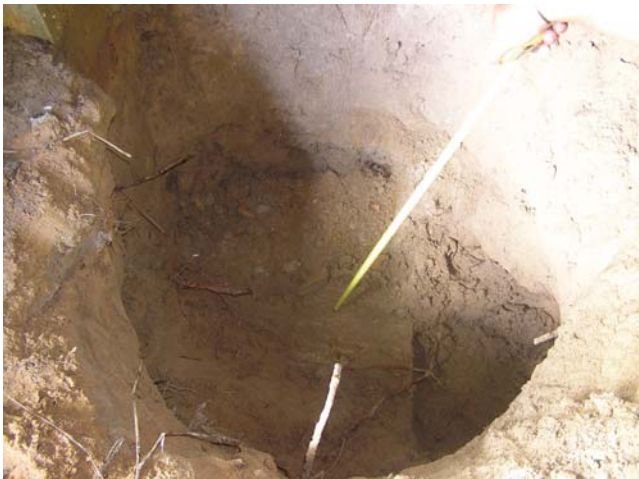
รูปที่ 10 จากการสำรวจพบว่า หลังฐานรากอยู่ลึกลงไปจากระดับผิวดินประมาณ 0.90 เมตร

- สภาพเสาตอม่อและฐานรากของอาคารสมบูรณ์

1. ฐานรากควรฝังลึกลงจากระดับผิวดินไม่น้อยกว่า 1.20 เมตร เพื่อให้ดินสามารถยึดรั้งฐานรากไว้ให้ต้านทานแรงด้านข้างจากคลื่นยักษ์ที่กระทำต่อโครงสร้างส่วนบนไว้ได้
2. ควรทำการออกแบบระบบโครงสร้างให้เกิดการยึดรั้งในตัวเอง โดยใช้โครงสร้างแบบหล่อในที่กับเสา, คานและพื้น และมีคานต่อเนื่องกันหลายช่วง เพื่อกระจายแรงกระทำที่เกิดขึ้นไปทั่วโครงอาคาร ทำให้อาคารสามารถต้านทาน แรงคลื่นด้านข้างได้ดีกว่าโครงสร้างที่ไม่มีความต่อเนื่องกัน
