# รูปแบบสถาปัตยกรรมกับการออกแบบอาคารต้านทานแรงแผ่นดินไหว

## บทนำ

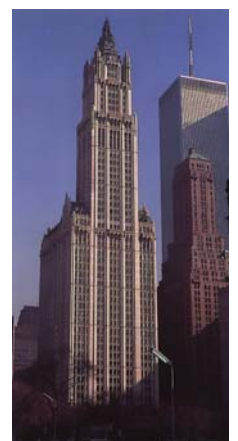
รูปที่ 1 ระยะ Set-back ส่งผลต่อรูปร่างของอาคาร เช่น อาคาร Woolworth ประเทศสหรัฐอเมริกา

- กฎหมายผังเมือง ทำให้อาคารต้องมี Set-back

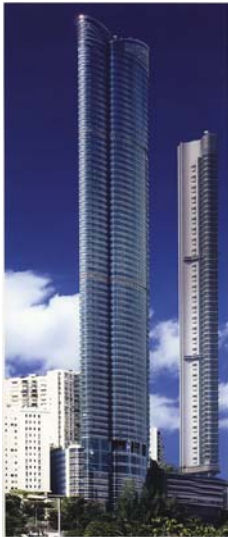
รูปที่ 2 Highcliff ประเทศฮ่องกงเป็นอาคารที่ชะลูดมาก

■ การออกแบบอาคารที่มีพื้นที่มากที่สุดตามที่กฎหมายยินยอมเพื่อให้ได้ผลประโยชน์ทางธุรกิจสูงสุดทำให้บางกรณีจะได้อาคารที่มีอัตราส่วนความชะลูดค่อนข้างมาก (อัตราส่วนความสูงต่อความกว้างของอาคาร)

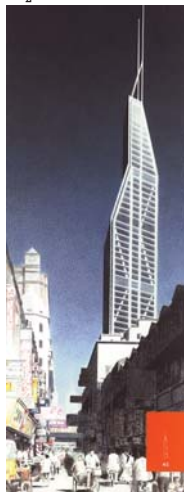
รูปที่ 14 อาคาร Wan Xiang International Plaza ในมหานครเซี่ยงไฮ้ ใช้เสาเอียงช่วยในการรับแรง

3.2.2 ข้อเสนอแนะ ถ้า Set back ในแนวดิ่งเป็นสิ่งที่หลีกเลี่ยงไม่ได้ การเพิ่มเสาเอียงในชั้นที่มี set back ก็ช่วยให้การถ่ายแรงแผ่นดินไหวมีประสิทธิภาพมากขึ้น ดังรูปที่ 14

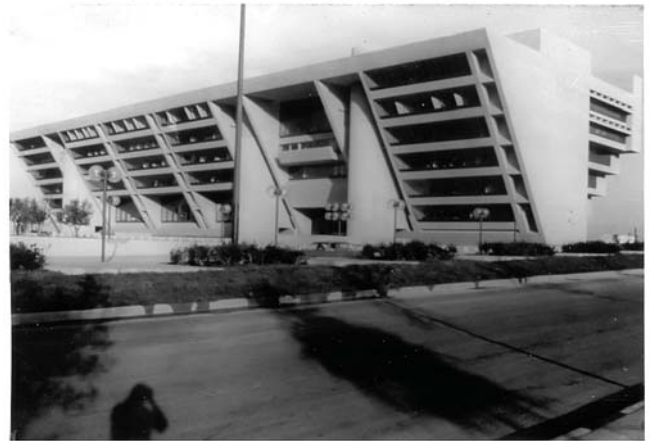
รูปที่ 15 Dallas City Hall เป็นอาคารทรงพีระมิดกลับหัว

3.3 อาคารที่มีน้ำหนักหรือมวลไม่สม่ำเสมอในแต่ละชั้น  
ในกรณีที่รูปแบบทางสถาปัตยกรรมกำหนดให้พื้นที่ชั้นหนึ่งชั้นใดมีน้ำหนักสูงกว่าชั้นอื่น เช่น การจัดสวนที่ชั้นหลังคา หรือรูปทรงของอาคารที่มีความโดดเด่น เช่น รูปพีระมิดกลับหัว ดังแสดงในรูปที่ 15 จะทำให้น้ำหนักของอาคารสูงที่ชั้นบน ซึ่งก่อให้เกิดผลเสียในแง่การรับแรงแผ่นดินไหว
